**ПАСПОРТ  
ДОСТУПНОСТИ ДЛЯ ИНВАЛИДОВ ОБЪЕКТА И УСЛУГ**

*Областное государственное бюджетное профессиональное образовательное  
учреждение «Томский техникум социальных технологий»  
(общежитие)*

## ПАСПОРТ ДОСТУПНОСТИ ДЛЯ ИНВАЛИДОВ ОБЪЕКТА И УСЛУГ № 2

**АКТ ОБСЛЕДОВАНИЯ**  
**объекта социальной инфраструктуры к паспорту доступности (ОСИ) для инвалидов и**  
**предоставляемых на нем услуг в сфере образования**

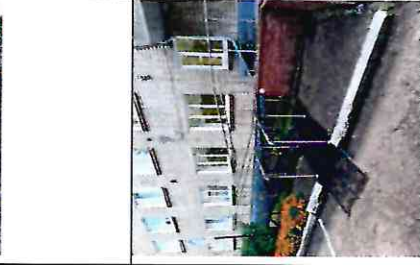
<p>1. Необходимо доделать двухуровневые поручни у пандуса: на высоте 0,7 м.</p>	все	1. Монтаж второго уровня пандуса	Текущий ремонт

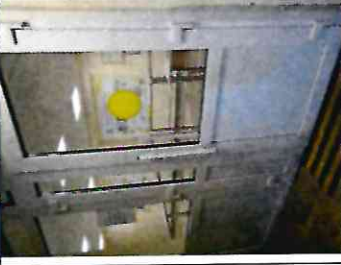
1. Не закреплено грязезащитное покрытие	Все	1. Закрепить грязезащитное покрытие, увеличить площадь грязезащитного полотна.	Текущий ремонт

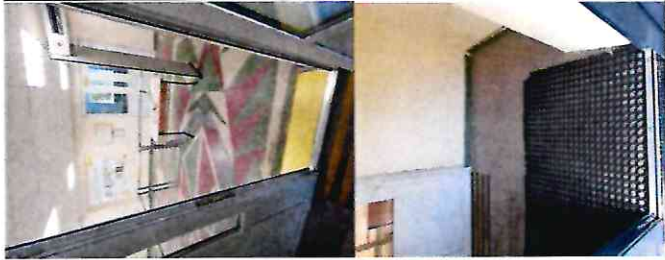
<p>1. Неровное лестничное покрытие.</p> <p>2. Отсутствует контрастная маркировка первой и верхней ступеней и подступенков.</p> <p>3. Перед лестницей отсутствуют тактильные указатели, обозначающие начало лестничного подъема</p> <p>4. Необходимо доделать двухуровневые поручни у пандуса: на высоте 0,7 м.</p> <p>5. Замена противоскользящего</p>	все	<p>1. Выровнять поверхность ступеней. Разместить противоскользящее покрытие.</p> <p>2. Нанести контрастную маркировку ступеней и подступенков.</p> <p>3. Разместить тактильный наземный индикатор</p> <p>4. Монтаж второго уровня пандуса</p> <p>5. Заменить противоскользящее покрытие на входной площадке</p>	Тек. ремонт
--	-------------------------	--	---	--	-----	---	-------------

покрытия 6. Отсутствует специализированная дверная ручка для инвалидов 7. Не закреплено грязезащитное покрытие.	6. Поставить специализированную дверную ручку для инвалидов для открывания/закрывания дверей без контакта с кистью рук 7. Закрепить грязезащитное покрытие, увеличить площадь грязезащитного полотна.
--	--	--	--	--	---	---

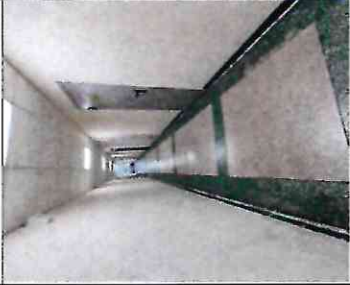
<p>1. Отсутствуют информационно-тактильные указатели. 2. Звуковые информаторы 3. Отсутствуют пристенные поручни 4. Отсутствует напольные указатели направления движения</p>	<p>1. Установка информационно-тактильных указателей. 2. Установка звуковых информаторов. 3. Установка двухсторонних одноуровневых пристенных поручней по всей длине коридора 4. Разместить тактильную плитку</p>	Кап. ремонт

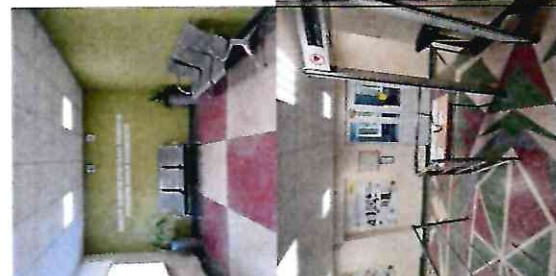
3.2	Лестница (внутри здания)	есть	2

<p>1. Отсутствует под маршем открытой лестницы ограждение.</p> <p>2. Отсутствуют предупреждающие указатели на участке пола перед дверными проёмами и входами на лестницы, перед поворотом путей движения.</p> <p>3. Не обозначены зоны возможных опасностей.</p> <p>4. Отсутствуют дополнительные пристенные поручни.</p> <p>5. На боковой, внешней поверхности по отношению к маршу отсутствуют рельефные обозначения</p>	все	<p>1. Установить под маршем открытой лестницы ограждение.</p> <p>2. Необходимо нанести предупреждающие указатели на участке пола перед дверными проёмами и входами на лестницы, перед поворотом путей движения.</p> <p>3. Обозначить зоны возможных опасностей.</p> <p>4. Установить двухуровневые</p>	или отдельные тактильные индикаторы перед поворотами и препятствиями	Кап. ремонт
-----	--------------------------	------	---	---	--	-----	--	--	-------------

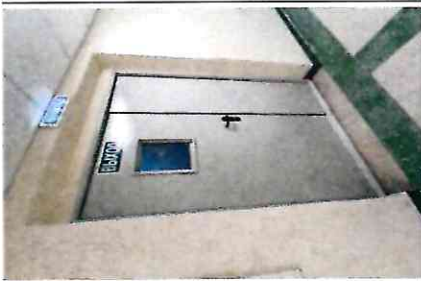
3.5	Дверь	есть	-

1. Нижние части полотен дверей не защищены противударной полосой	все	1. Установить защитную полосу на нижней части полотен дверей.	Кап. ремонт
3.6	Пути эвакуации (в т.ч. зоны безопасности)	есть	-

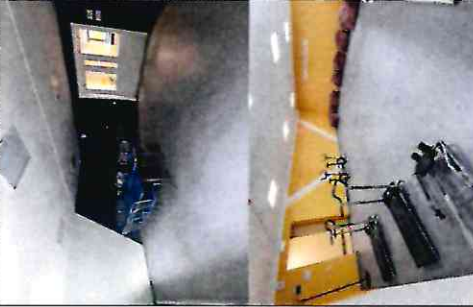
Отсутствует системами индивидуального прослушивания.	С, Г, К, О	Установка индукционной петли или других звукоусиливающих устройств; светового информационного оповещения.	Текущий ремонт

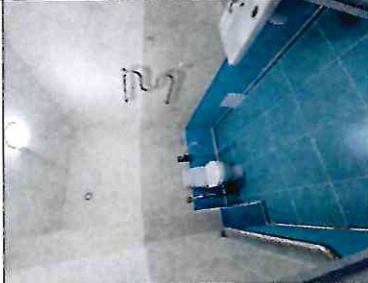
1. Не установлены поручни для раковины. 2. Отсутствуют крючки для костылей и тростей. 3. Не установлено поворотное зеркало.	С, Г, К, О	1. Установить опорные поручни для раковины. 2. Навес крючков для тростей и костылей, шнурка. 3. Установка наклонного зеркала с ручьяткой	Текущий ремонт

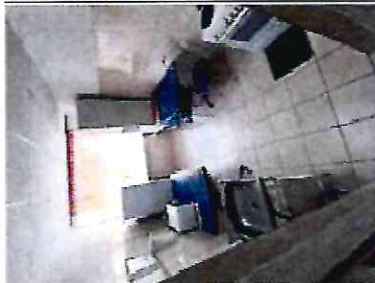
5.3	Бытовая комната (гардеробная)	есть	19

<p>1. Не соответствуют размеры комнаты нормам</p> <p>2. Отсутствуют настенные поручни.</p> <p>3. Не соблюден перепад высот пола.</p>		<p>1. Установка стационарных пристенных поручней.</p> <p>2. Выполнить минипандус к порогу.</p>	
	ОБЩИЕ требования к зоне				<p>1. Не установлены поручни для раковины.</p> <p>2. Отсутствуют крючки для костылей и тростей.</p> <p>3. Не установлено поворотное зеркало.</p> <p>4. Не установлены Г-образные и пристенные поручни.</p> <p>5. Отсутствует противоскользящее половое покрытие.</p> <p>6. Не соответствуют размеры комнаты нормам</p> <p>7. Отсутствуют настенные поручни.</p> <p>8. Не соблюден перепад высот пола.</p>	С, Г, К, О	<p>1. Установить опорные поручни для раковины.</p> <p>2. Навес крючков для тростей и костылей, шнурка.</p> <p>3. Установка наклонного зеркала с ручкожкой</p> <p>4. Установить Г-образные и пристенные поручни.</p> <p>5. Оборудовать кабину противоскользящим половым покрытием.</p> <p>6. Установка стационарных пристенных поручней.</p> <p>7. Выполнить минипандус к порогу.</p>	Кап. ремонт
